Montage Kit VPA:

<h1 style="margin: 0;">ENS. VIROLE VPA NK 800</h1> <h2 style="margin: 0;">NK-800</h2> </div>			<div style="text-align: center;">

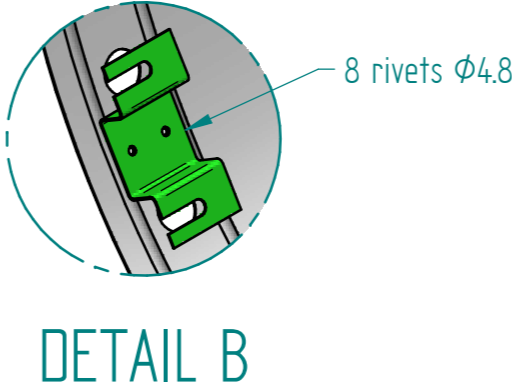
DETAIL B

- Desserrer les 8 vis de la grille du ventilateur (image 1)
- Emboiter la virole VPA au niveau des 4 supports (vue détail B)
- Resserrer les vis au travers des 8 trous présents sur la virole (image 2)

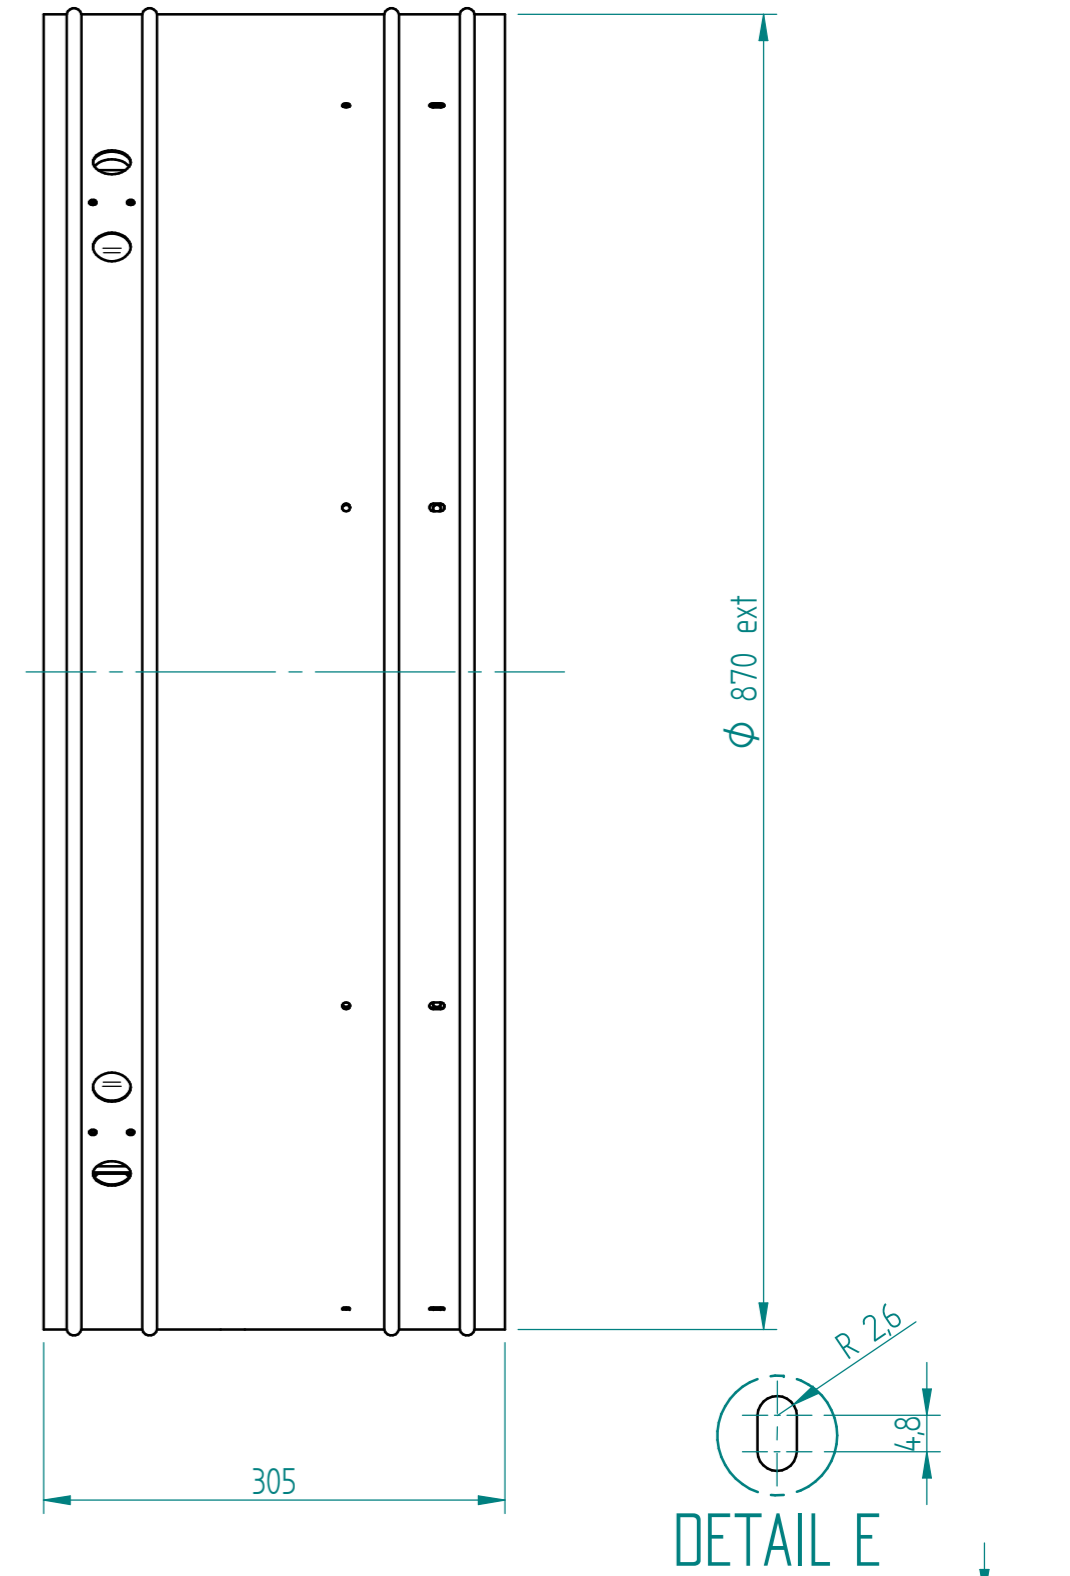
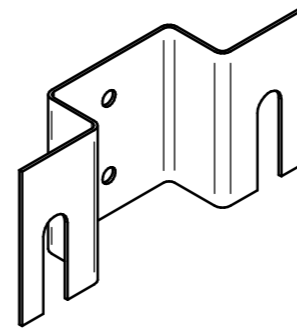
1	HBS008702	omega fixation virolle NK800
2	HBS008703	virole VGT-VPA pour ventilateur Ø800
3°		
N°	code	Désignation
